Telefoon: +31 (0)73 820 0333
Telefax: +31 (0)73 820 0334
E-mail: info@safety-support.nl
Internet: www.safety-support.nl
Inspecteur: Sander Geurts
Rapportnummer 20170345

Magazijn 01 - Magazijn 1

Keuringsrapportage

Schaderapportage

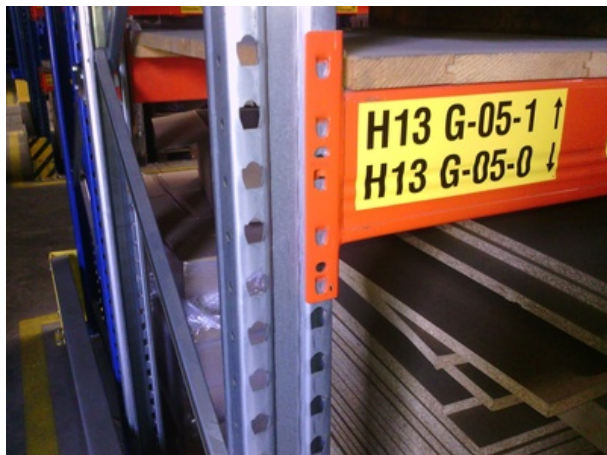
1. 200274 - 01 -- A - 1 - 1 - 1 - LV

Schadecode Code oranje ●
 Afwijking Borging ontbreekt
 Actie Plaatsen
 Schade ↗ 1250 mm
 Indicatie montagetijd ⌚ 5 minuten

Borgpen ontbreekt. 1e niveau lv

- Draagkracht Typeplaat aanpassen i.v.m een gewijzigde configuratie (van 4 naar 3 niveaus).
- De ontbrekende borgpen in de ligger plaatsen zoals vermeld op het schaderapport.
- Stijl in rij F 'code rood' direct afzetten en ontlasten. Stijl zo spoedig mogelijk vervangen.

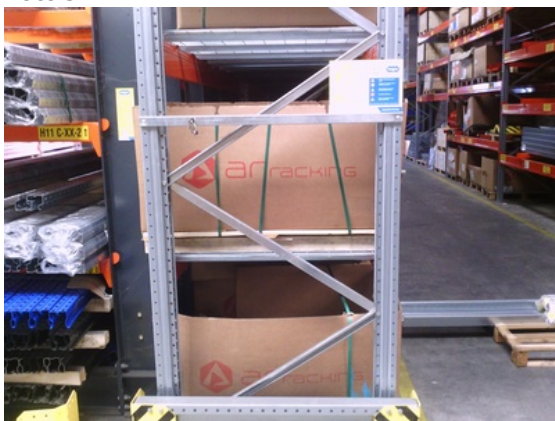
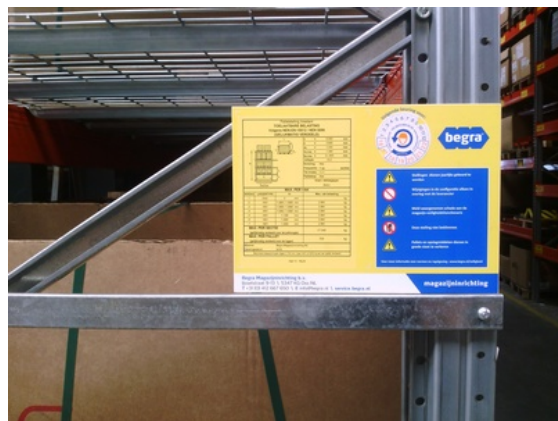
2. 200274 - 01 -- D - 1 - 1 - 1 - M

Schadecode Code oranje ●
 Afwijking DT-plaat niet up-to-date
 Actie Vervangen
 Schade ↗ 1750 mm
 Indicatie montagetijd ⌚ 5 minuten

Configuratie veranderd naar 3 niveaus. 1750-1750-1750

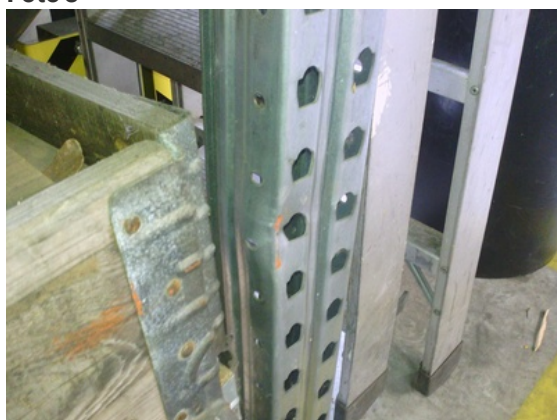
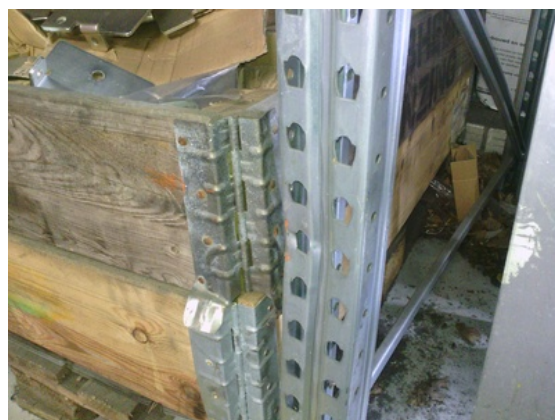
3. 200274 - 01 -- F - 2 - 1 - 1 - RV

Schadecode	Code rood ●
Afwijking	Vervorming stijl
Actie	Vervangen
Schade	↗↘ 8 mm
Indicatie montagetijd	⌚ 60 minuten
Hijs-/hefmiddelen benodigd	↑↓ 6 m
Onderdeel	
AAA-NPALS	Stijl AR T2 6.000 mm, M1, Verzinkt

Stijl beschadigd rechtsvoor
